Plan director

Soria Sur. Pureza Románica

**Ámbitos de actuación de los Grupos de Acción Local
*Adema y Tierras Sorianas del Cid. Soria***

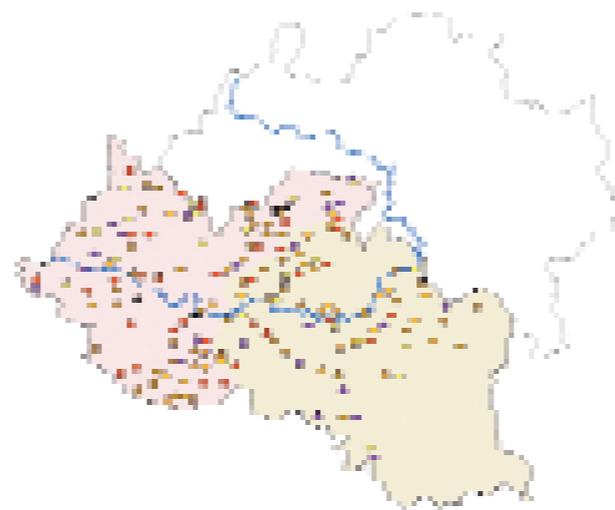
Del completo análisis y estudio patológico realizado se deducen los siguientes datos generales:

Necesidad/Grado de urgencia

○ Nula	10
● Escasa	22
● Baja	40
● Media	48
● Alta	36
● Urgente	26
● Ruina a consolidar	4
TOTAL	186

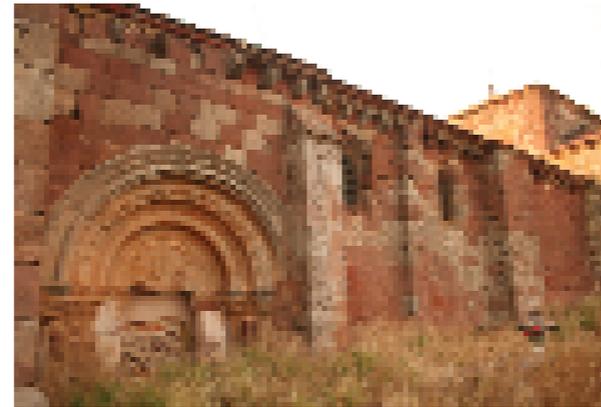
- **Elementos románicos significativos ocultos** bajo tratamientos o intervenciones de épocas posteriores.
- **Patrimonio sin acondicionar** adecuadamente, olvidando su puesta en valor.
- **Falta de mantenimiento** continuado de los inmuebles por falta de medios o de interés al respecto, lo que genera una **mala imagen de los mismos y un elevado riesgo para su conservación.**

- **Acabados actuales aplicados que rompen la imagen histórica** de los edificios y de sus entornos.
- **Falta formación y conciencia social** respecto al verdadero valor del Patrimonio y del beneficio que puede reportar al territorio su correcto mantenimiento, su puesta en valor y la gestión adecuada del mismo.
- **Falta de respuesta y de sensibilidad colectiva hacia el Patrimonio frente a actuaciones de carácter urbano inadecuadas o dañinas**, principalmente las relacionadas con la implantación de instalaciones y servicios urbanos, llevadas a cabo sobre los entornos y acabados de estos edificios.

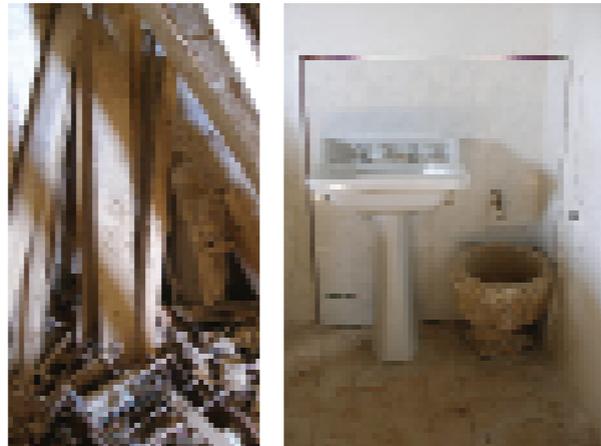
Falta de gestión territorial de las intervenciones Aplicación de soluciones inadecuadas

Intervenciones en las iglesias románicas sin el asesoramiento o los conocimientos técnicos necesarios, acudiendo a respuestas constructivas habituales en la albañilería civil actual, en muchos casos rápidas y baratas, pero poco adecuadas para este tipo de edificios. En muchas ocasiones no sólo no se solucionan los problemas que se pretendía solventar, sino que además se introducen otros nuevos.

Generalmente con estas intervenciones se obtienen resultados además poco adecuados estéticamente a edificios que cuentan con casi diez siglos de antigüedad.

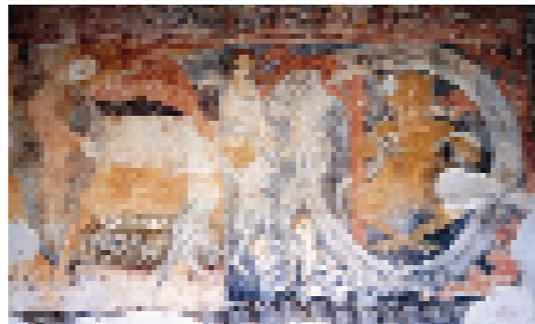
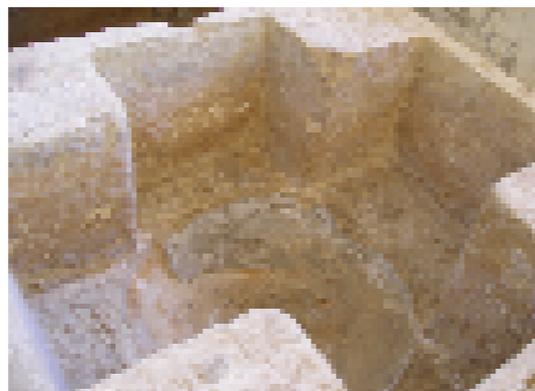
Como complemento a esta propuesta y para potenciar la puesta en valor del espacio de la ermita tras la intervención, se propone el traslado al interior de la misma de la Pila Bautismal románica que en este momento se encuentra en la Parroquia de San Juan de Gormaz. Dicha pila en la actualidad se halla además aquejada de eflorescencias salinas en su superficie debido al alto grado de humedad que sufre la estancia de la parroquia donde está ubicada.

El traslado de la **Pila Bautismal de la Parroquia de San Juan de Gormaz a la Ermita de San Miguel de la localidad**, una vez concluidas la intervención arquitectónica y la restauración de las **pinturas murales** en dicha Ermita. En la estancia en la que se encuentra actualmente en la citada parroquia se pone en riesgo su conservación debido a los problemas graves de humedad que afectan a ese sector del edificio.

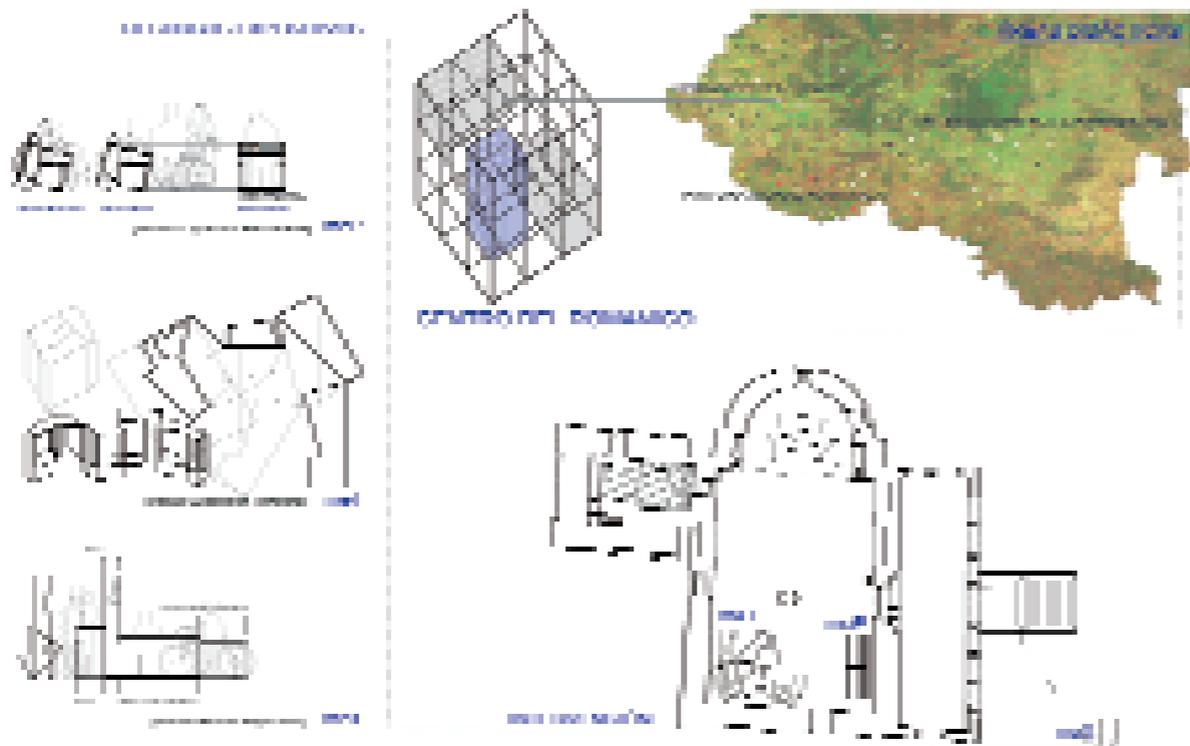
PROPUESTA MUSEOGRÁFICA TERRITORIAL. DISEÑO EXPOSITIVO TIPO
 Diseño de mobiliario modular, que con un lenguaje moderno, permite la compatibilidad entre diferentes usos. Modelo exportable al resto de iglesias del ámbito del Plan Director.

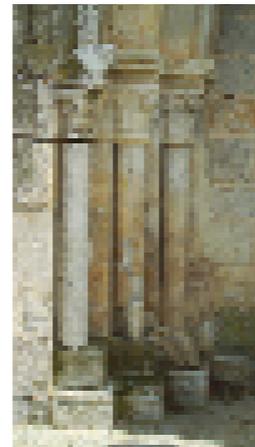
Portada norte de Caltojar

Portadas, galerías porticadas, restos dispersos en piedra y artesanados en un estado de conservación muy deficiente.

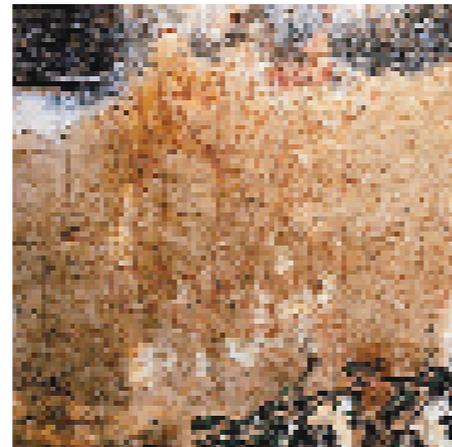
Pinturas murales Osonilla

En algunos muros originales de iglesias románicas se encuentran en la actualidad restos de pinturas murales que conviene analizar y en su caso recuperar. En otros existe la posibilidad de encontrarlas por los indicios que se presentan a la luz del mero análisis visual de sus muros.

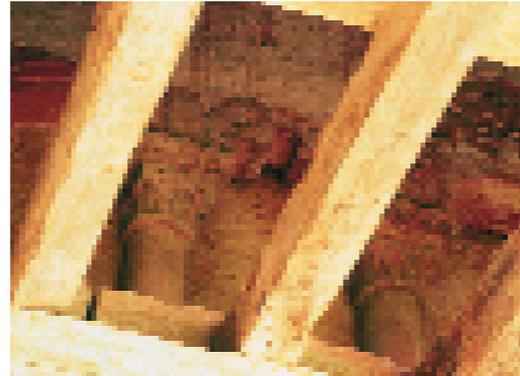
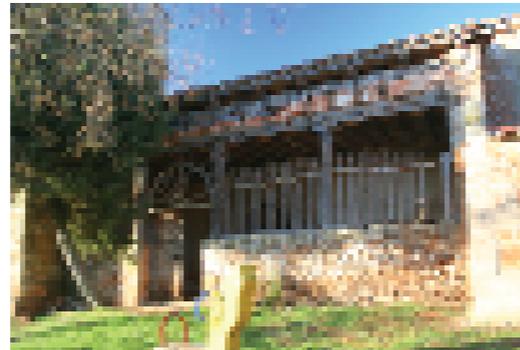
Sustitución y diseño de la estructura de cubierta del pórtico, así como la restauración o sustitución en su caso por diseño similar, de la celosía de madera de cierre sur del citado pórtico.

En segundo lugar, el acondicionamiento adecuado del entorno sur del edificio y del acceso al templo, con la recuperación de la imagen del mismo hacia ese sector.

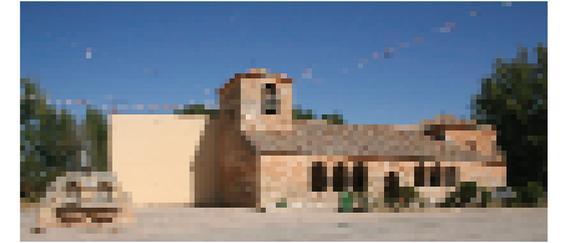
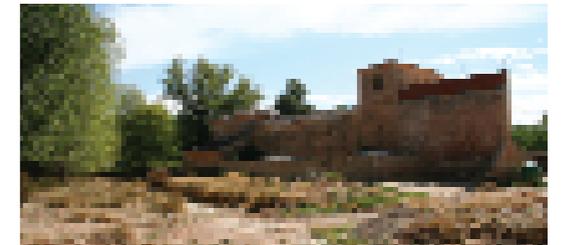
Santa María la Mayor (Peñalba de San Esteban) *restauración de su portada, galería porticada y entorno*

La intervención tiene como objetivo prioritario la recuperación de la piedra de la galería porticada y de la portada de acceso a la nave del templo. Muchas de sus piezas pétreas se encuentran dañadas debido a la arenización del material.

En segundo orden, se propone la adecuación urbanística y paisajística del entorno de la iglesia. El amplio espacio urbano abierto a sur del templo, lugar de llegada a Peñalba tras atravesar el río Pedro, y otros elementos de indudable atractivo como la vega del propio río o el antiguo lavadero entre otros, conforman un enclave de indudable interés, cuya puesta en valor que pretende esta propuesta, bien merece la galería porticada románica que lo preside.

Nota: El presupuesto no incluye el imprescindible tratamiento a aplicar a la piedra de la portada y de la galería porticada, aquejadas de una importante arenización de la piedra componente de sus elementos decorativos.

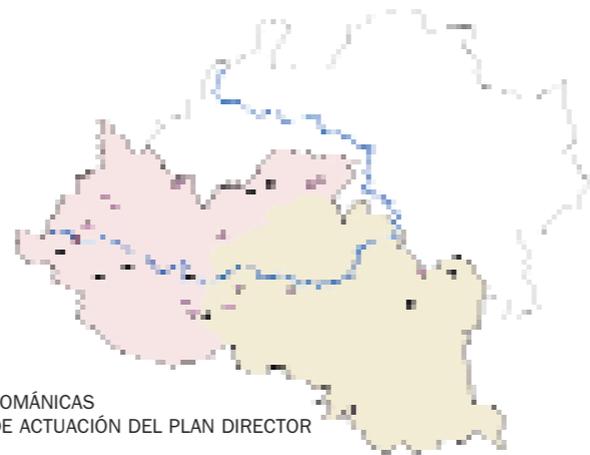
SAN PEDRO APÓSTOL. PAONES

Consolidación estructural de los muros y la cornisa del ábside, así como de la cubierta de madera de la nave norte (antigua galería porticada), que evite la degradación y el acelerado deterioro de la ruina actual.

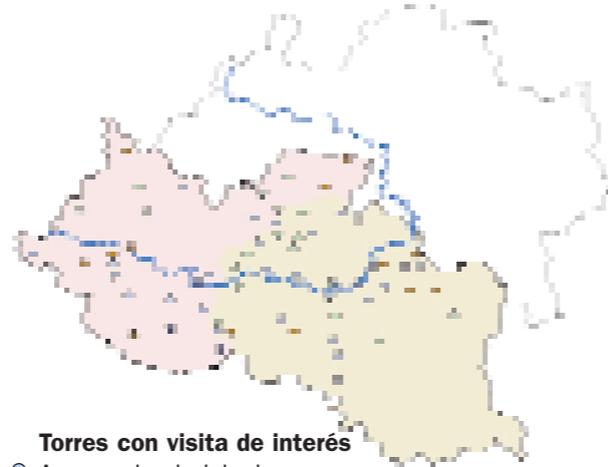
Torres con visita de interés

Se trata de lugares en altura desde donde se percibe el territorio de un modo completamente diferente al habitual, y desde donde se enmarca el paisaje de manera única. Muchas de estas torres constituyen además construcciones de gran belleza e interés arquitectónico tanto en su exterior como en su interior, de cuyo disfrute priva en muchos casos su avanzado estado de deterioro, tanto en los forjados intermedios como en las escaleras de acceso y subida a las mismas.

- Diseño a nivel territorial de la “red” de torres-campanarios visitables de interés dentro del ámbito de actuación, con especial atención a aquéllas cuyo acceso es independiente al de la propia iglesia, con lo que ello puede facilitar su visita pública.
- Acondicionado de estructuras, escaleras, forjados y acabados que haga factible y segura la visita de estas construcciones, siempre dentro de las posibilidades y limitaciones específicas que ofrecen este tipo de construcciones.
- Estudio y aplicación de los tratamientos necesarios para cada caso que contribuyan a evitar el acceso y la estancia de animales en su interior (principalmente palomas), y la suciedad y los problemas patológicos que el acceso de los mismos entraña para los edificios y para los futuros visitantes de los mismos.

- Acceso desde iglesia
- Con acceso independiente
- Posibilidad de acceso independiente

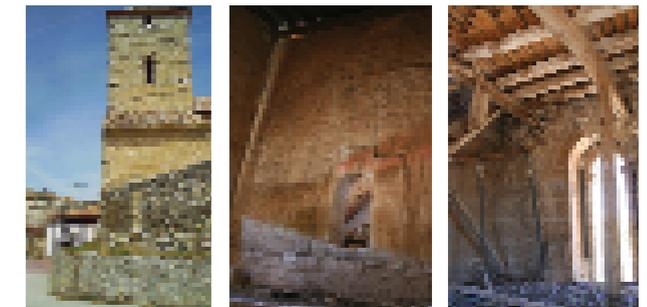
SAN MARTÍN OBISPO (MIÑO DE SAN ESTEBAN)

REHABILITACION ESTRUCTURAL Y FUNCIONAL DE TORRE Y ANEXO SUR. CONSOLIDACIÓN ESTRUCTURAL DE SU CIMIENTO.

Análisis del tratamiento específico anti palomas más apropiado al conjunto de la torre y aplicación del mismo.

Refuerzo estructural del cimiento y muro oeste del anexo sur de la torre. Este refuerzo se plantea en continuidad con el que debe acometerse sobre el muro que hace de parapeto del templo hacia la plaza situada al oeste de la iglesia, lienzo que en la actualidad se encuentra desplomado.

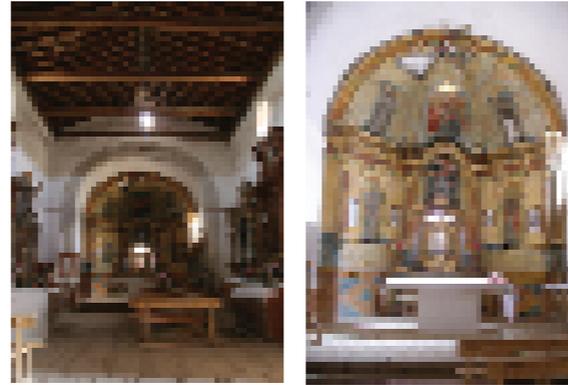
Intervención de conservación y restauración de los dos retablos afectados por un grave ataque de insectos xilófagos (concretamente ataque de termita).

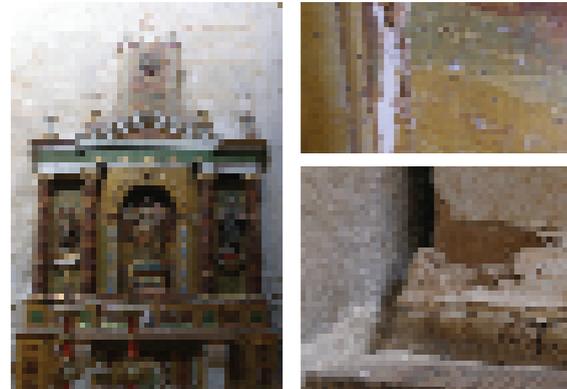
SANTA MARÍA (CARACENA)

INTERVENCIÓN EN TODOS LOS BIENES MUEBLES DE LA IGLESIA.
INCLUYE DESMONTADO Y TRASLADO DE TODOS LOS BIENES DURANTE LA INTERVENCIÓN INTEGRAL A LLEVAR A CABO EN EL EDIFICIO

Desmontado, traslado e intervención de conservación y restauración integral de todos los bienes muebles de la iglesia. Reubicación posterior de todos los bienes. Sustitución de los bancales de fábrica por otros nuevos adaptándose a los frontales de bancal originales. Creación de soportes adecuados para las piezas de textil y de orfebrería, y del mobiliario adecuado para su conservación.

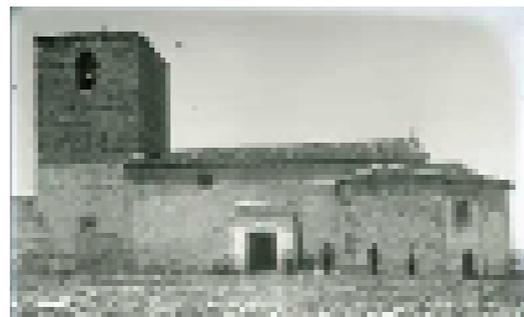
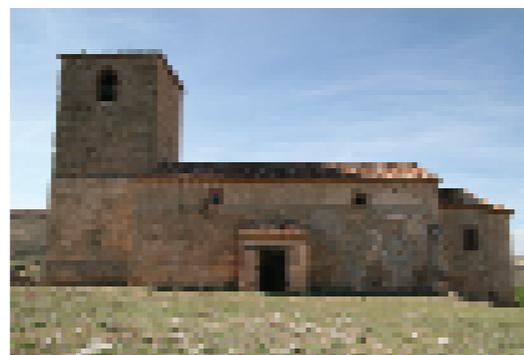
EVOLUCIÓN HISTÓRICA

FOTO HISTÓRICA: Ref.2455 Archivo Cabré. IPHE. Madrid. Catálogo Monumental de Soria y su provincia. Juan Cabré, Arqueólogo. 1916

FOTO ACTUAL: Plan Director del Románico del sur de Soria. 2005
